# 由工程地質的角度剖析 台灣北部三處坡地災害案例

鑑於近年來坡地災害頻傳，促使地質法立法通過；該法之要旨在於加強地質敏感區劃設及基地安全評估。爲了喚起社會大眾在坡地利用開發時，對坡地安全評估之重視，本文從工程地質的角度，利用地形、地質及環境地質資料配合現地調查，剖析北部地區三處坡地社區災害案例：1997 年汐止林肯大郡順向坡滑動災害、1998 年基隆健康博市順向坡災害、1998 年新店北宜路土石流災害，凸顯容易發生山崩、地滑、土石流等地質敏感區域是有跡可尋且災害一再發生的特質，說明坡地開發基地地質調查與安全評估的重要。

# Three case studies of slope failure in northern Taiwan—Engineering geologist’s View

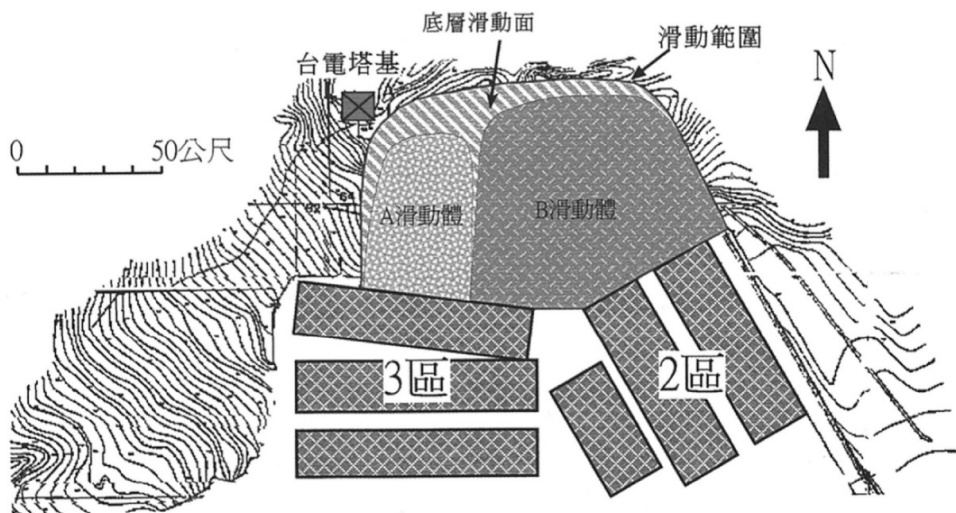
圖1 林肯大郡邊坡滑動範圍圖（紀宗吉等人，1998）。（紅色點線範圍為林肯大郡順向坡範圍，①表示該張照片拍攝位置及方向）

1997年8月17日深夜，溫妮颱風挾帶著豐沛的雨量，侵襲台灣島，18日上午8時30分，汐止林肯大郡2區、3區後方邊坡瞬時之間產生滑動，造成樓房被衝毀、倒塌的災變。此次災變總計造成房屋80戶全毀、20戶半毀，居民死傷近百人的重大慘劇。災變中以林肯大郡第3區靠近山坡的一排大樓受創最為嚴重，整排大樓受到地層滑動的衝擊力量，向南折斷傾倒，結構體本身亦嚴重龜裂扭曲。大樓地下停車場與一樓牆面、樑柱，受到擠壓而斷裂，大樓往下陷落，造成一樓居民遭到活埋。另外屬於第2區的74、76、150、152號等一至三樓住戶，亦遭滑下的土石衝入屋內，同樣造成極大傷亡（圖1）。

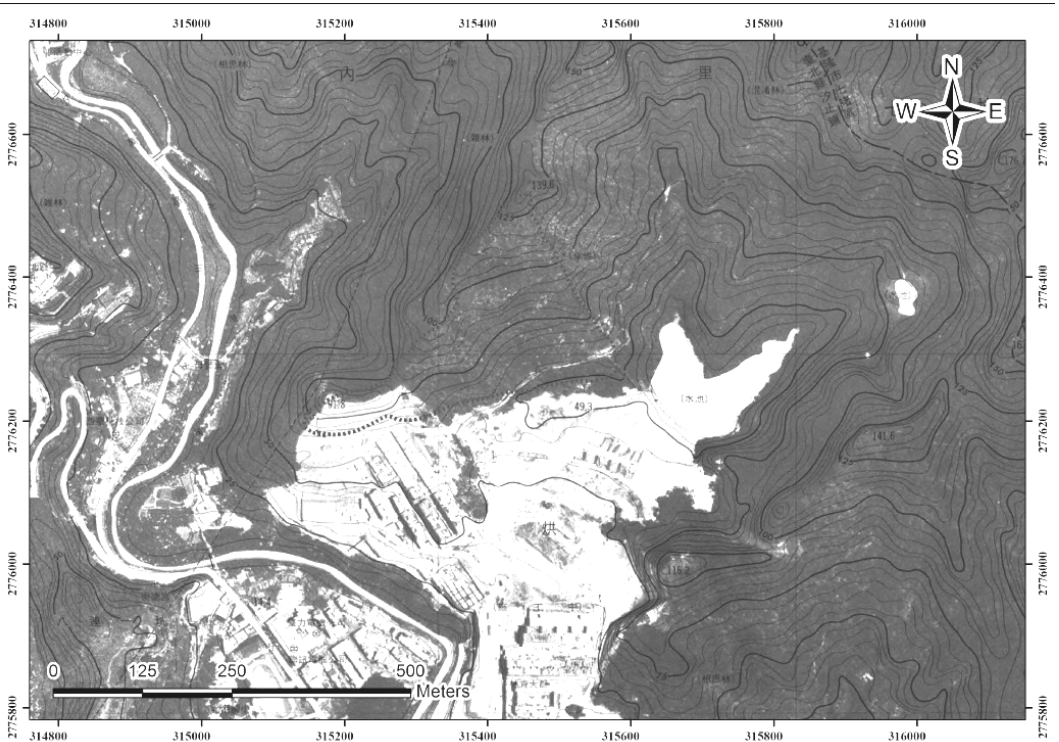
圖 9 新北市林肯大郡附近坡地社區開發時 1994 年五十分之一地形圖（農航所，1994）

根據農林航測所民國七十五年出版的五千分之一航空像片基本圖或是聯勤總部 1966 年出版之二萬五千分之一地形圖（圖 8），顯示滑動區原基地後方山脊的高程約為 100 公尺，整體斜坡上方的坡度約  $30^\circ$ ，與地層傾斜角度一致；斜坡下方的坡度則較為平緩，約在  $20^\circ$  左右，推測應是上方舊崩滑材料所堆積而成的崩積坡，其上並無明顯的水系發育，坡面大致完整；而填土區位置則是稻田。從民國八十三年航空像片基本圖顯示（圖 9），本區正在進行規模的挖填方工程，後方山脊的高程已由 100

公尺降為 90 公尺，而且坡面並未依一般土地開發之分階整坡作業進行，推測人工整坡時已造成順向坡之滑動（紀宗吉等人，1998a）。

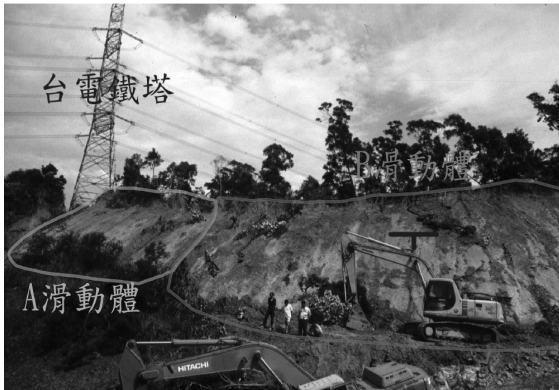
一般而言，基地之工程地質調查內容包括地表地質調查及水文地質調查（調查範圍不應侷限於基地範圍，應包含影響基地安全之範圍）、地球物理探測、鑽探（含地下水位）及岩心判釋、力學試驗等。由於林肯大郡災變發生前，坡地開發之規範尚未上軌道，災前之各項調查資料取得不易。根據災後現地之地表地質調查顯示：林肯大郡邊坡災變滑動的範圍，東西寬約 150 公尺，南北長約 60 公尺，滑動面積約 0.9 公頃，滑動之高程界於 56 至 86 公尺之間。從現場崩塌後的地形可以很清楚的辨認出，地層滑動的 mode 是屬於順向坡且順岩層面的滑動，滑動面為頁岩材料，滑動的冠部緊臨台電高壓鐵塔下方（照片 1）。滑動區位於一略呈東西走向的小山脊之南向斜坡。根據現場地層滑動的特徵，本區又可以分為 A、B 二個滑動體，二個滑動體均位在同一滑動面上，主要滑動的方向為南偏東  $10^\circ$  左右。A 滑動體的表面即是整地時的滑動面。

照片 1 林肯大郡滑動體照片，滑動面為頁岩材料，滑動的冠部緊臨台電高壓鐵塔下方（照片位置請見圖 1）

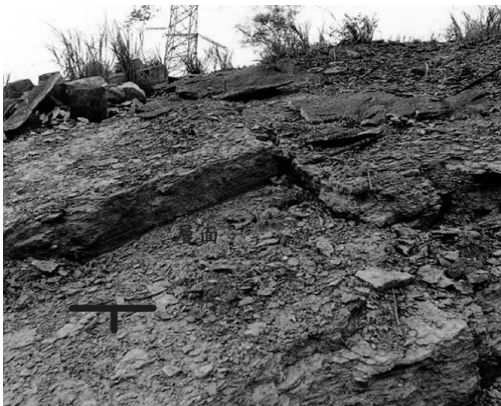
滑動區的地質屬石底層的底部岩段（砂岩及砂頁岩紋層）與大寮層頂部頁岩段之間，岩性由頁岩、砂岩及砂、頁岩薄葉互層所構成（照片 2），由於岩性軟弱，容易受風化及侵蝕作用影響，因此出露地區常成為谷地地形。整體來說，滑動體附近基地之岩性相當單純，以頁岩及砂岩、頁岩的互層與薄葉互層為主，間夾薄至中層砂岩。頁岩一般呈暗灰至灰黑色，有時富含有機物，成為炭質頁岩。薄葉互層由白色粉砂岩與黑色頁岩所構成，所含砂岩最大厚度約 1 公尺，但通常在 30~40 公分以下，最薄者僅約數公分。整個岩段的頁岩較砂岩發達，且往上漸出現粉砂岩與頁岩的薄紋層，這種粉砂岩與頁岩成薄層狀交互出現的地層，一般抗風化的能力較差，尤其是頁岩遇水容易軟化，因此非常容易形成潛在的滑動面，一旦坡腳被河流侵蝕或遭人為切除，便可能順著頁理面而滑動。從滑動面所量得的層面位態為北偏東  $78^\circ$ ，向南傾斜  $29^\circ$ ，與基隆河北岸汐止地區的區域性地層位態大致上相近。在本區量測得的節理組有三組，一組走向為北東  $30^\circ$  至  $35^\circ$  間，傾角幾近垂直狀態；另一組走向是北西  $55^\circ$  至  $60^\circ$ ，傾角也呈幾近垂直。節理密度自 10~20 公分至 1~2 公尺，前一組多出現於砂、頁岩互層中的薄砂岩層，另一組則多在頁岩中，不過此二組節理一般展距不長，和滑動的關係不大。另一組節理為南北走向的縱向節理，傾角陡直，此組節理延展良好，為本區域較明顯的節理。A、B 二滑動岩體即沿此節理分離。

照片 2 滑動區的地質材料主要是薄砂頁互層，風化後即呈鬆軟軟弱剝離狀態（照片位置請見圖 1）

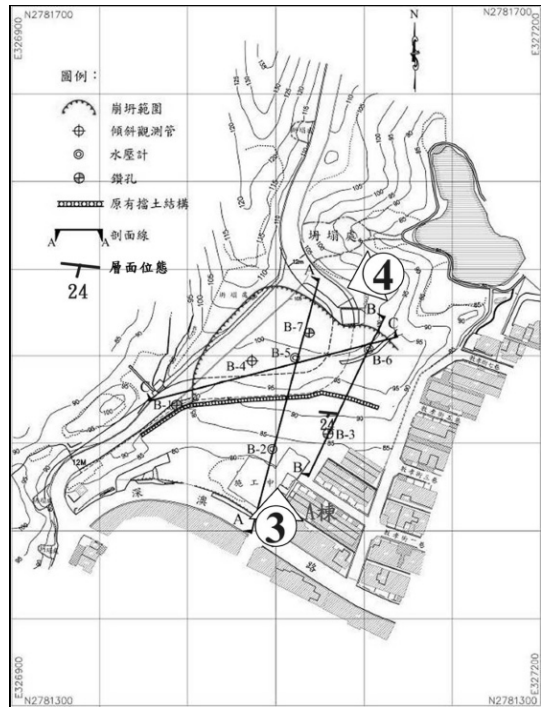
圖 10 基隆市健康博市邊坡滑動範圍圖（④表示該張照片拍攝位置及方向）

基隆市深澳坑路「健康博市」工地後方山坡，於 1998 年 8 月 17 日晚間 6 時許，瞬時發生大規模地層滑動，滑落的土石衝垮擋土牆，壓毀山腳下的工地，並波及工地東側「美的世界」社區（教孝街 3 巷）4 戶民宅，導致民宅外部結構嚴重龜裂損壞，二人受傷的意外事件（圖 10）。

「健康博市」北側後方滑動山坡的範圍如圖 10 所示，東西寬約 100 公尺，南北縱長亦 100 公尺左右，面積約一公頃。滑動的山坡為一呈南北走向的小山嘴，在山嘴尾端接近工地的坡面走向轉為略呈東西方向，與地層位態一致。滑動的山坡上有一產業道路（現名立德路）通過，目前該道路亦因地層滑動而陷落中斷（照片 3）。地層滑動區的地層屬石底層的中三層白砂岩所間夾之灰黑頁岩、中至薄層白砂岩與砂、頁岩薄葉互層三者之互層所構成（照片 4），由於岩石特性，容易受風化及侵蝕作用影響，使得岩體變為軟弱。從滑動面所量得的層面位態為北偏西 80°，向南傾斜 24°。節理有二組，一組走向為北 70°西，傾角幾近陡直，節理

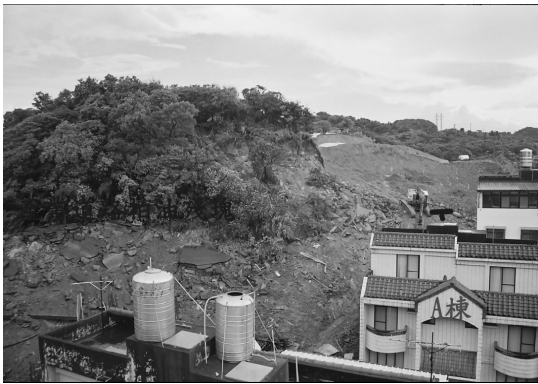
本區地層滑動的原因與林肯大郡災變如出一轍，發生的時間為林肯大郡災害後滿一周

照片 3 健康博市滑動體照片，照片右上方為崩崖及滑動面，右下方為受波及之教孝街 3 巷房舍。左側為侵入基地之滑動岩體，岩體上仍有基地後方產業道路柏油路面之遺骸。(照片位置參見圖 11)

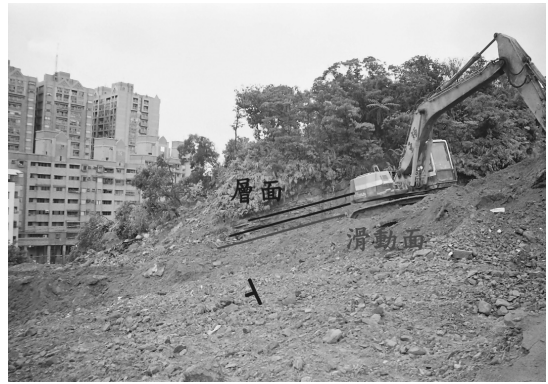
密度自 30 公分至 1 公尺；另一組走向在北 20°東，傾角陡直，節理密度自 60 公分至 2 公尺。此二組節理所產生的裂隙成為地表水滲入滑動面的通道，和本次地層滑動有極大關係。由現場調查結果顯示，山坡傾斜方向與地層位態一致，為一標準的順向坡地形。本次地層滑動顯然是屬於標準的順向坡滑動，滑動的距離最遠達二十餘公尺。在滑動崩崖與滑動體之間露出新鮮的滑動面，滑動面的地質材料為新鮮灰色頁岩所構成，在靠近坡面崩崖邊緣部份之岩體表層有土壤化的現象，新鮮的滑動面之上，則為高度風化的厚層砂岩與砂、頁岩互層組成的崩滑體。

照片 4 健康博市滑動體照片，由崩滑體東北側往西拍攝順向坡滑入基地之照片，照片左側的集合式住宅是基澳坑路西南側。滑動體之地質材料主要是石底層的砂頁互層。(照片位置參見圖 11)

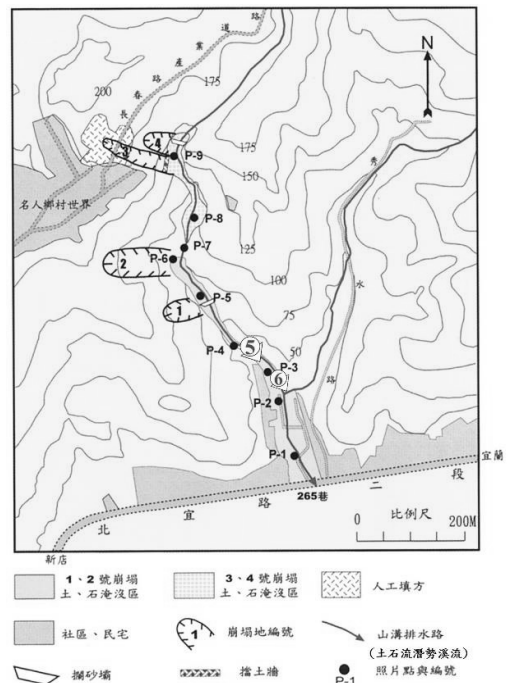
圖 19 新北市北宜路二段 265 巷土石流災害範圍圖

1998 年 10 月 26 日凌晨，芭比絲颱風過境台灣，新店市北宜路二段 265 巷（美潭里）一帶，溪水挾帶土石、泥漿，從社區後方山溝，沖瀉而出，造成當地近百餘戶民宅，遭受土石、泥漿侵入，幸居民及時逃生，致未釀成傷亡（圖 19）。1999 年 6 月 19 日同一位置又再度發生土石流災害。

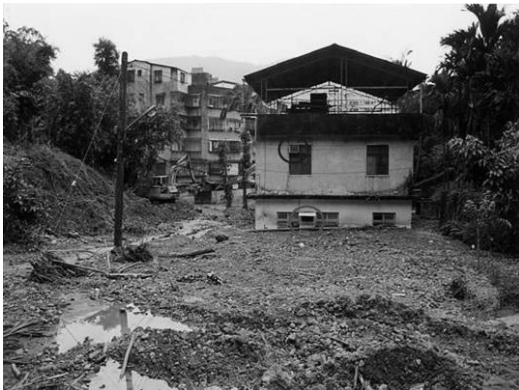
有關造成這兩次土石流災害的原因，經現勘認為與長春路產業道路回填之營建棄土的坍方直接有關，在發生土石流的西側野溪山溝中共有 4 處崩場地，崩塌滑落的材料直接成爲土石流材料來源，這些材料部份於 1998 年土石流災害中即已流出到達 265 巷之兩野溪會合河口，造成土石流沖積與堆積災害。265 巷 34 號位於西側山溝下游出口之溪谷中（照片 5），土石流沖瀉而下時，首當其衝遭土石流淹沒高度幾達 2 公尺深。土石流的組成主要以泥、砂及較小粒徑的風化岩屑爲外，尙包括營建廢棄材料，受淹沒的房舍外部未見明顯損壞。265 巷的住戶沿排水溝二側比鄰而建，住戶加蓋之房舍與排水溝爭地的結果，導致水溝寬度在居住區因人工束縮而變得狹窄致排水量能力縮減。當上游 2 條山溝流挾土石流流至山腳匯集，排水溝爲上游沖下之土石所淤滿時，溪水即氾濫成災（照片 6）。

照片 5 新店北宜路土石流照片，照片右方爲 265 巷 34 號房舍。土石淹埋房舍高度約 2 公尺（1988/10/28）。

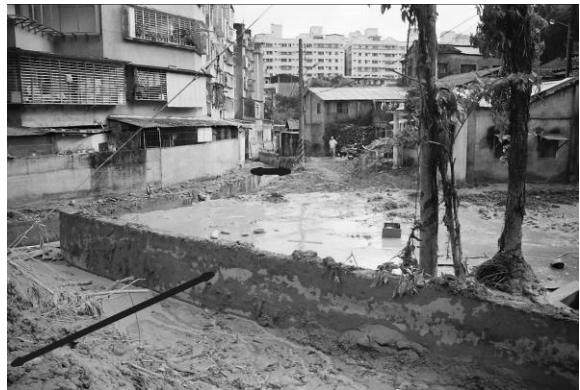
照片 6 兩條野溪匯流口下游之排水溝斷面由寬變窄的情況，顯示排水斷面因土地利用而束縮（1988/10/28）

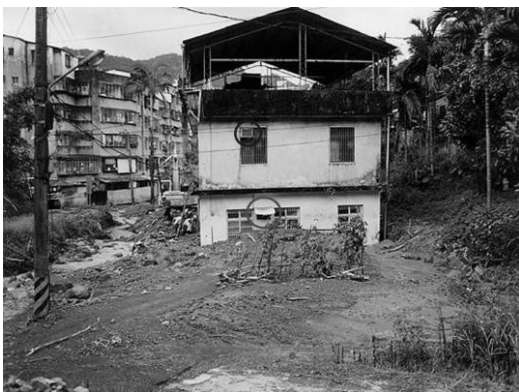
滑動的材料爲人爲填方的土石。在經過第 2 處崩場地之後，山溝向北轉折前往上游，此段山溝狹窄，坡度亦陡，溝中並無新的堆積物，但在距此處前方不遠，見大量土石堆積物出現。越過此處，地形上爲一窄谷的出口，山溝更爲寬擴，坡度也相當的平緩。在此一開擴的山谷中到處堆滿混雜的堆積物，包括土、石、樹木、建築廢棄物與各種家庭廢棄物等，應是來自上游，而暫棲於此地。由本處再前往上游，在越過一段落差達 20 公尺的山谷後，隨即又出現相連 2 處的崩場地，也就是第 3 和第 4 處崩場地，溝內則佈滿大小不同的岩塊，和崩落的土、石材料與破壞的擋土結構。第 3 處崩場地的崩場頭部位於長春路產業道路的上方邊坡，以致造成道路產生坍塌的情形。崩場地的外形狹長，落差約 50 公尺，長度可達 100 公尺以上，崩落的材料屬於人工的填方材料、雜物等。崩塌的底部曾設置擋土牆，亦因上方崩塌而傾倒。本崩場地依據外形研判，崩塌區的頭部爲圓弧型的滑移，之後崩塌物質爲順著原地形面的滑動。第 4 處崩場地緊臨著 3 號崩場地東側，崩塌的範圍較第 3 處崩場地小，高度雖僅約數 10 公尺，但寬度約有 4、50 公尺，崩落的物質主要爲高度風化的表土。由此二崩場所造成的崩積物，當時仍大量遺留於溝中，研判將會在下次的豪雨時伺機而動。事後證明，1999 年 6 月 18 日，北部地區連日豪雨，災害再度重演，265 巷 34 號的確又一次被土石流所淹沒（照片 7）。2011 年現勘顯示，西側野溪已進行河岸護岸工程及堤外原河床堆積區土石進行分階整地農用，265 巷 34 號仍在，但已人去樓空（照片 8）。

照片 7 新店北宜路土石流照片（1989/06/19），照片右方爲 265 巷 34 號房舍。土石淹埋房舍高度約 1.5 公尺。

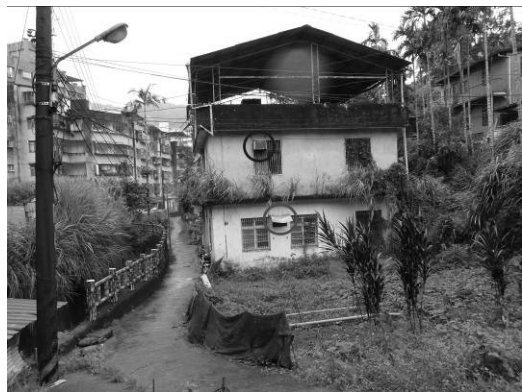
照片 8 新店北宜路 265 巷 34 號房舍現況（2011/10/1）
