# 由工程地質的角度剖析 台灣北部三處坡地災害案例

鑑於近年來坡地災害頻傳，促使地質法立法通過；該法之要旨在於加強地質敏感區劃設及基地安全評估。爲了喚起社會大眾在坡地利用開發時，對坡地安全評估之重視，本文從工程地質的角度，利用地形、地質及環境地質資料配合現地調查，剖析北部地區三處坡地社區災害案例：1997 年汐止林肯大郡順向坡滑動災害、1998 年基隆健康博市順向坡災害、1998 年新店北宜路土石流災害，凸顯容易發生山崩、地滑、土石流等地質敏感區域是有跡可尋且災害一再發生的特質，說明坡地開發基地地質調查與安全評估的重要。

# Three case studies of slope failure in northern Taiwan—Engineering geologist’s View

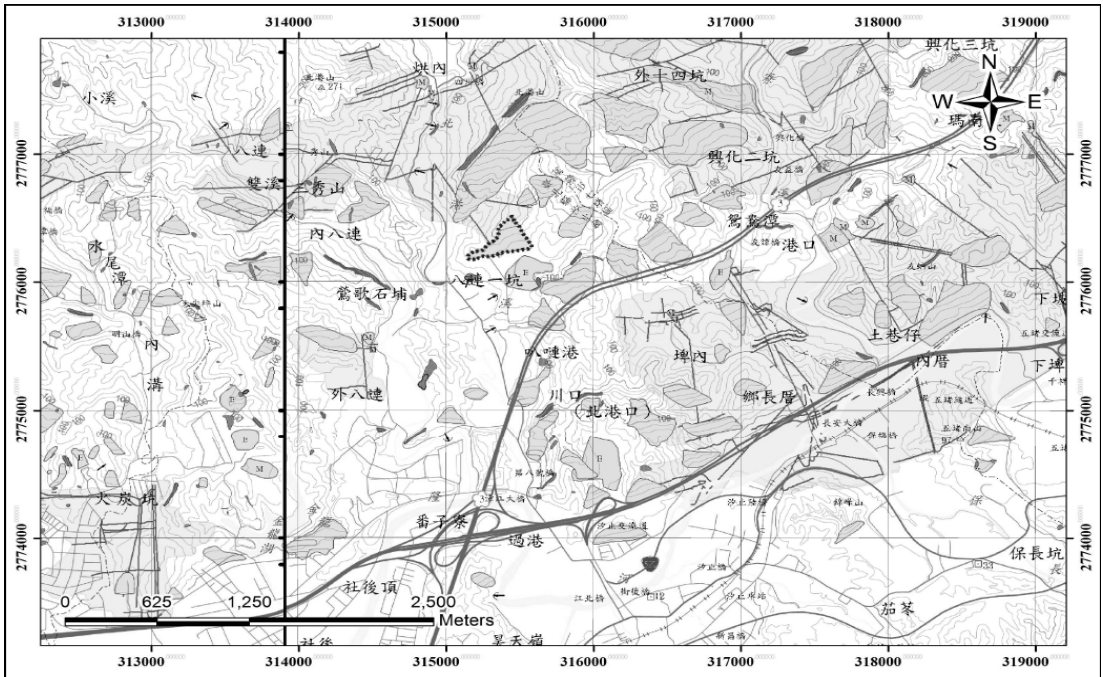
入岩層的岩體滑動。依岩體滑動之基本條件，必須符合「地形坡度 > 不連續面傾角 > 不連續面摩擦角」的關係。惟本圖順向坡地形的滑動潛勢，僅比較地形坡度與不連續面傾角的大小關係，並未進一步比較與摩擦角的關係，且本圖調查精度不足以獲取足夠資料，因此並未包含順向坡地形滑動之影響範圍圈繪。林肯大郡社區坡地在環境地質基本圖（圖 6）：包括有填土區及順向坡（滑動災害位置）；在地質災害潛勢圖（圖 7）：包括有中潛勢岩屑崩滑區及高潛勢岩體滑動區。

圖 6 新北市林肯大郡附近—二萬五千分之一環境地質基本圖—臺北市及八堵圖幅（經濟部中央地質調查所，2008）。（紅色點線範圍為林肯大郡順向坡範圍）

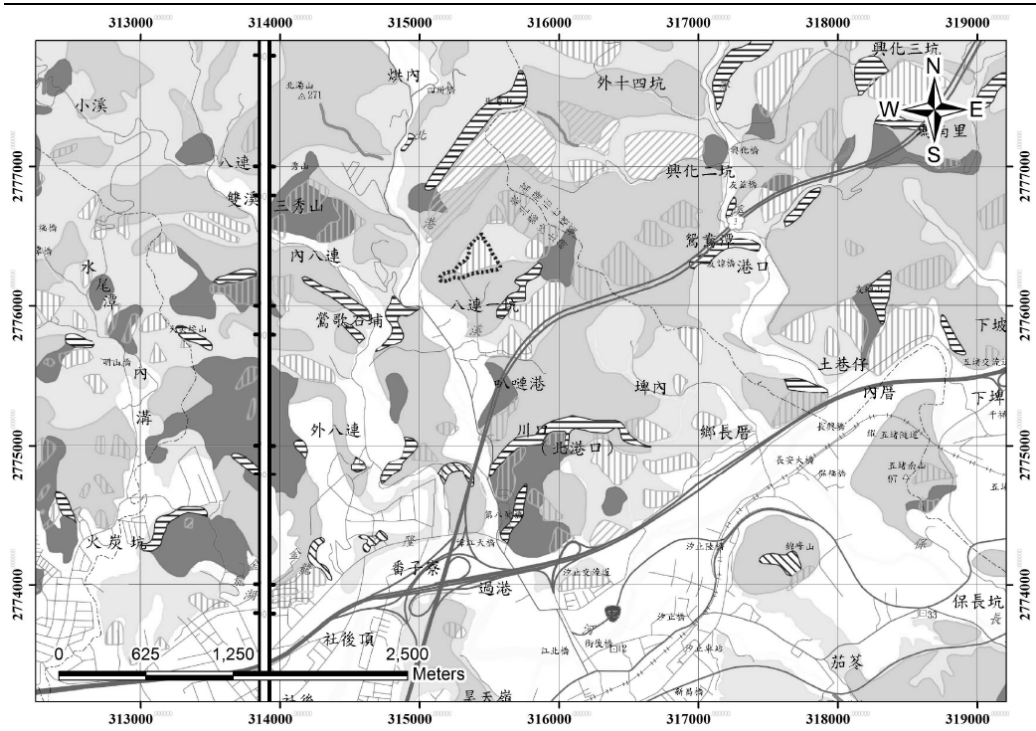
圖 7 新北市林肯大郡附近—二萬五千分之一地質災害潛勢圖—臺北市及八堵圖幅（經濟部中央地質調查所，2008）。（紅色點線範圍為案例順向坡範圍）

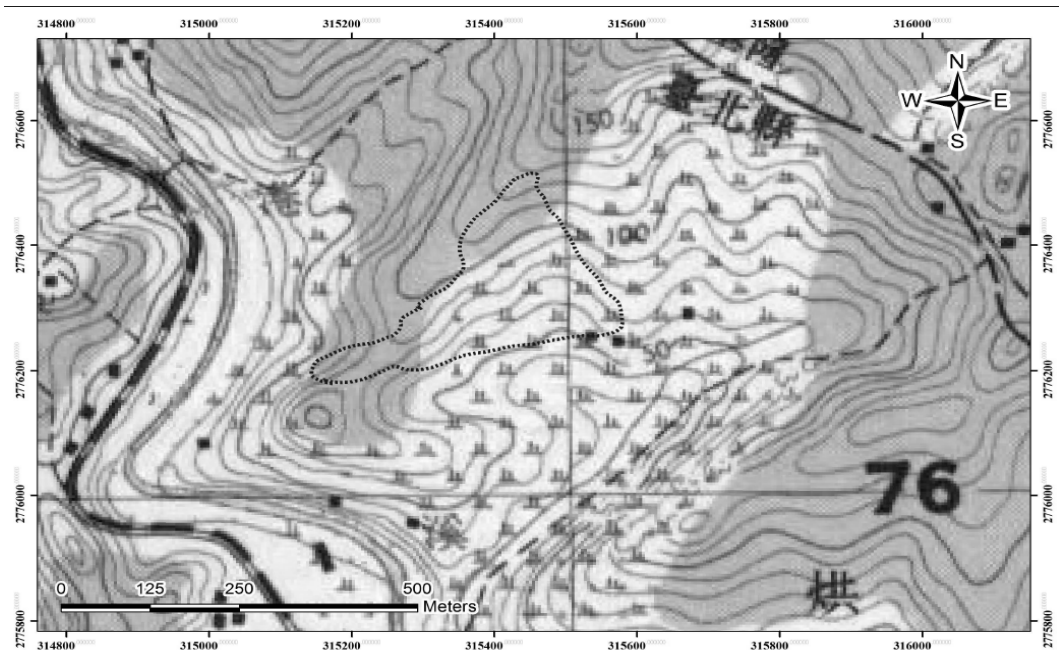
根據農林航測所民國七十五年出版的五千分之一航空像片基本圖或是聯勤總部 1966 年出版之二萬五千分之一地形圖（圖 8），顯示滑動區原基地後方山脊的高程約為 100 公尺，整體斜坡上方的坡度約  $30^\circ$ ，與地層傾斜角度一致；斜坡下方的坡度則較為平緩，約在  $20^\circ$  左右，推測應是上方舊崩滑材料所堆積而成的崩積坡，其上並無明顯的水系發育，坡面大致完整；而填土區位置則是稻田。從民國八十三年航空像片基本圖顯示（圖 9），本區正在進行規模的挖填方工程，後方山脊的高程已由 100

圖 8 新北市林肯大郡附近坡地社區開發前 1966 年二萬五千分之一地形圖（聯勤總部，1966）。（紅色點線範圍為林肯大郡順向坡範圍）

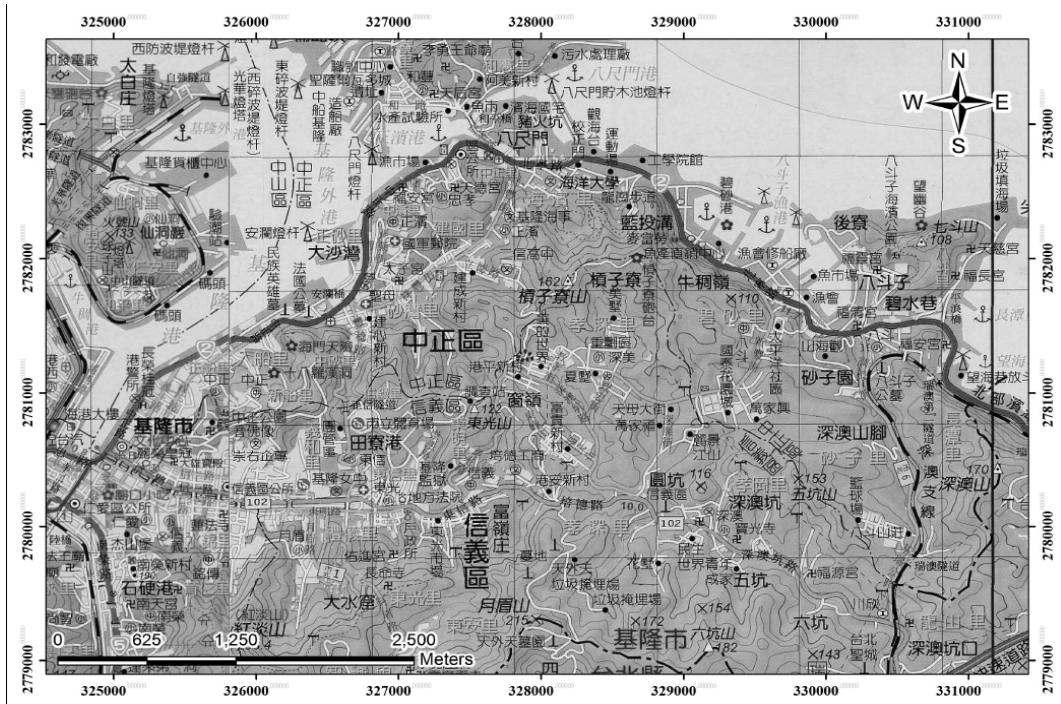
基地附近之地形屬於地勢平緩的丘陵地。地勢呈北高南低，以基地北方約 800 公尺之槓子寮山（162 公尺）為最高，向南南西方向延伸一平坦稜線至東光山（122 公尺），此稜線亦為中正區與信義區的行政區界。此稜線於健康博市社區工地之北方轉折略呈東西走向，稜線的南坡傾斜與區域地層傾斜相近遂構成一非常

典型的順向坡地形（圖 11）。

圖 11 基隆市健康博市附近地形圖（北島，2005）。（紅色點線範圍為案例順向坡範圍）

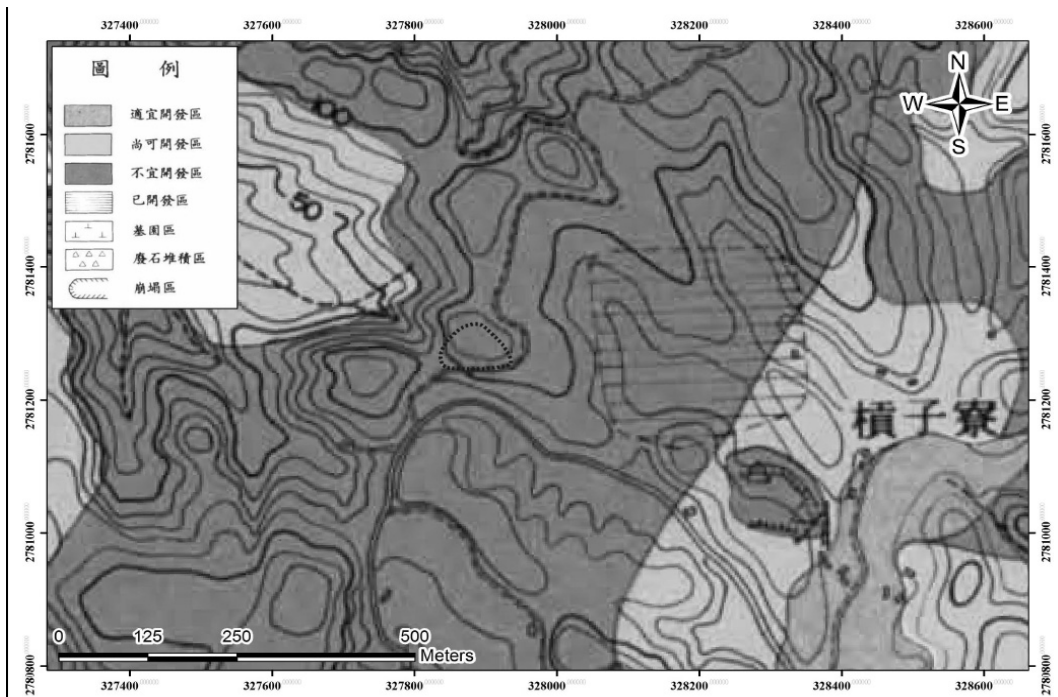
基隆市健康博市鄰近地區最早的环境地質資料為 1981 年中央地質調查所的臺灣坡地社區工程地質調查與探勘報告中的八斗子分區。該報告產製比例尺兩萬五千分之一地質圖（圖 13）、坡度分析圖、坡地社區開發建議圖（圖 14）。其中坡地社區開發建議圖顯示基隆市健康博市位於不宜開發區。構成不宜開發區的因素包括有斷層通過的區域、採煤區及附近、廢石堆集區及廢棄之煤坑道等。健康博市及其鄰近地區的环境地質圖於 1995 年製作完成-基隆市安瀾橋圖幅（圖 15），健康博市並非位於任何环境地質潛在災害標示範圍內。健康博市社區坡地在环境地質基本圖（圖 16）：包括基地北側有順向坡；在环境地質災害敏感區分布圖（圖 17）：包括有高潛勢岩屑崩滑區及高潛勢岩體滑動區。

圖 14 基隆市健康博市附近 1980 年兩萬五千分之一坡地社區開發建議圖—八斗子圖幅（經濟部中央地質調查所，1980）。（紅色點線範圍為健康博市順向坡範圍）

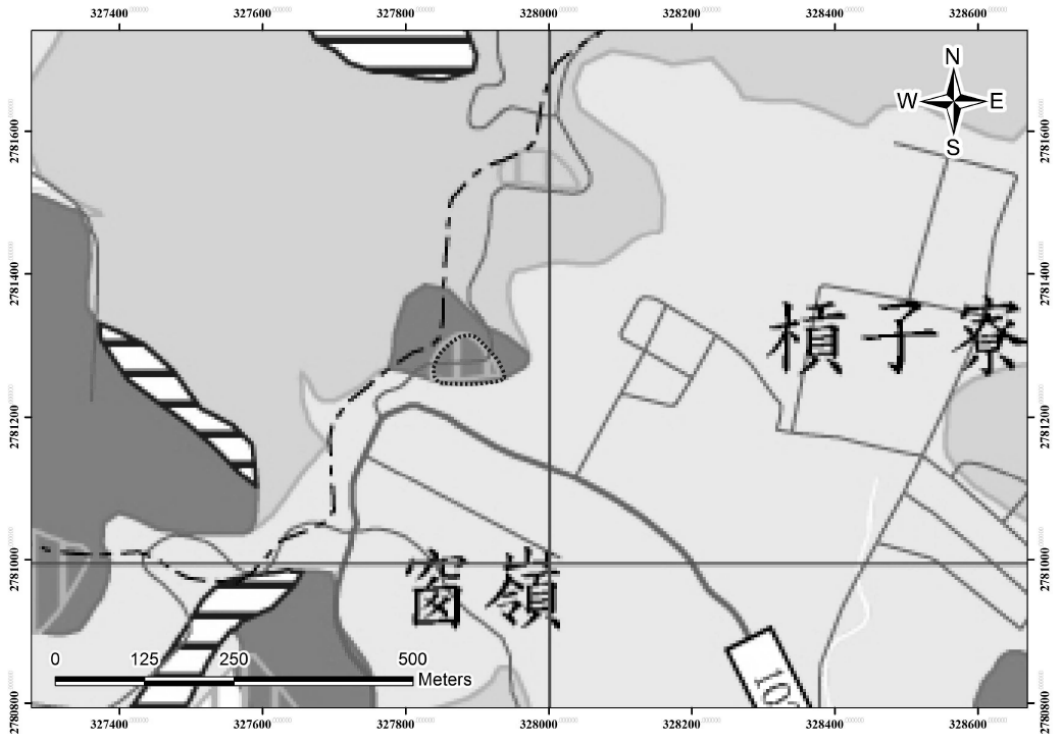
圖 17 基隆市健康博市附近一二萬五千分之一地質災害潛勢圖—和平島（經濟部中央地質調查所，2008）。（紅色點線範圍為健康博市順向坡範圍）

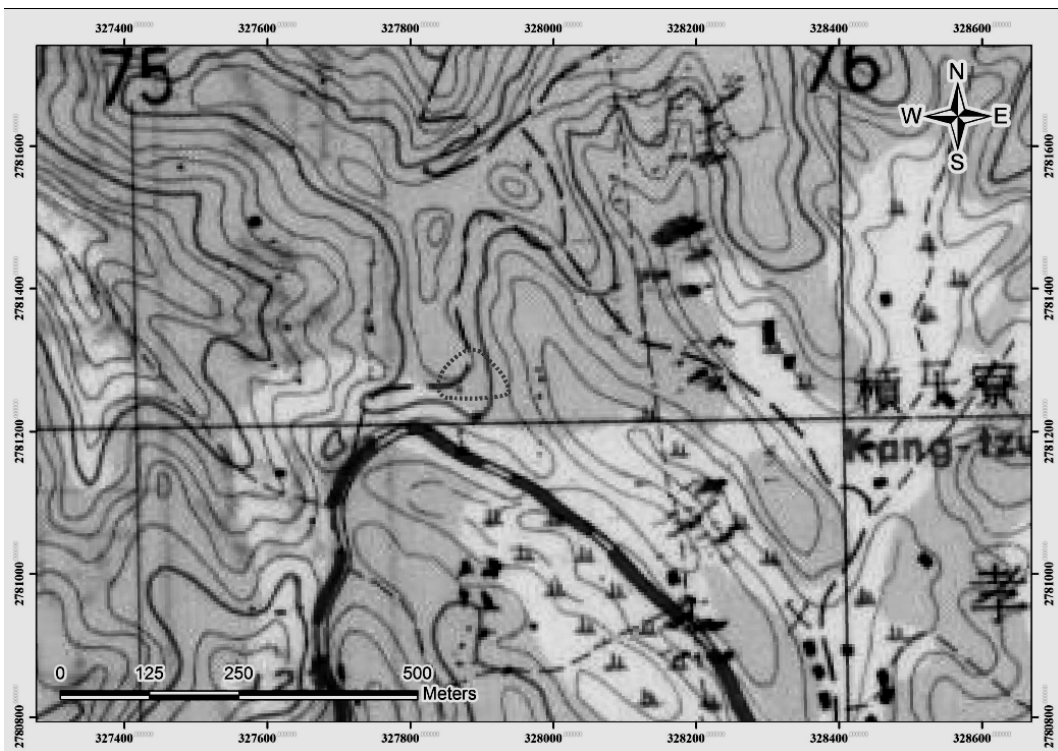
為了解人工挖填健康博市社區及鄰近地區開發的影響，根據聯勤總部 1966 年出版之二萬五千分之一地形圖（圖 18），顯示健康博市所在的確是順向坡地形，但其東側人為開發社區教孝街一帶則是位於稻田位置，故其基地範圍主要是位於填土區，不致產生順向坡災害問題。

圖 18 基隆市健康博市附近坡地社區開發前 1966 年二萬五千分之一地形圖（聯勤總部，1966）。（紅色點線範圍為健康博市順向坡範圍）

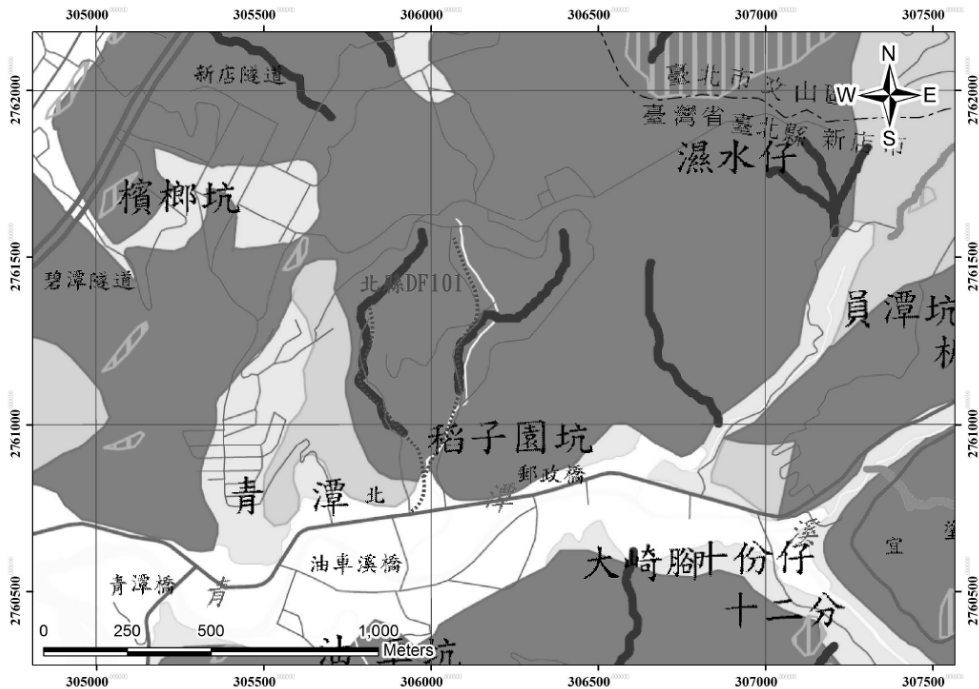
宜路土石流及其鄰近地區在環境地質基本圖 (圖 23):包括東側野溪上游標示有填土區外，在其他集水區坡面上有零星的岩屑崩滑；在環境地質災害敏感區分布圖 (圖 24) :包括集水區有高潛勢岩屑崩滑區及東西兩條野溪皆為土石流高潛勢區。

圖 24 新店北宜路土石流附近一二萬五千分之一地質災害潛勢圖—木柵（經濟部中央地質調查所，2008）（藍色點線為土石流潛勢溪流範圍）
